## פתרון מקורי לבעיה שכיחה

בני היכל, בית גוברין

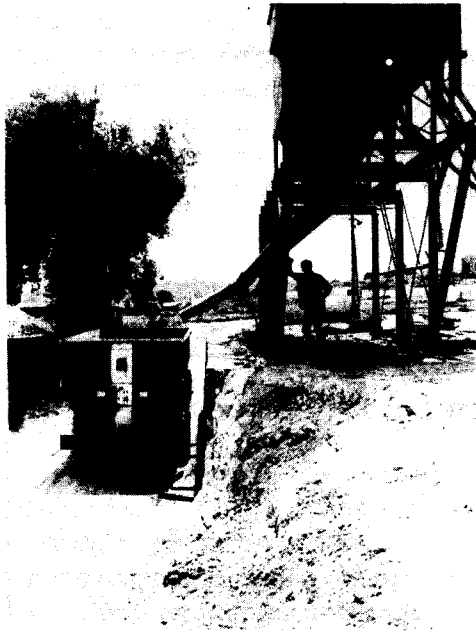
לפני חודשים מספר הכנסנו לעבודה במשקנו את העגלה 500 מתוצרת תעשיות לכיש. כבר בתחילת העבודה עמה הועמדנו בפני בעיה קשה: כיצד לאפשר את כניסת העגלה אל מתחת למיכלי התערובת. הסתבר, שהמרכז הממוקם בצדה של העגלה אשר דרכו יוצא המזון מן העגלה לאבוס, מוסיף לעגלה החדשה רוחב של כ-20 ס"מ בהשוואה לרוחבה שך העגלה הקודמת, אשר רוחבה היה כמעט זהה לרוחב הכניסה אל מתחת למיכלים. כבר אז היתה דרושה מומחיות מיוחדת ותימרונים מדויקים בעת כניסת העגלה ויציאתה. ואכן, מדי פעם פגענו פה ושם בעמודים, דבר אשר היה לא לטובת העמודים ואף לא לטובת העגלה. כאשר נוכחנו שאין כל אפשרות לעבוד כך החליטו לחפש פתרון לבעיה. עמדו לפנינו שלוש אלטרנטיבות:

הצדה ארובות מהמיכלים בזווית של כ-60° כדי לאפשר זרימה שוטפת של כל סוגי התערובות והגרעינים. הסטנו את כל הארובות לנקודה מרכזית כדי שהעגלה תוכל לקלוט לתוכה את המזונות מהמיכלים השונים מבלי שתצטרך בכלל לנוע ממקום מרכזי אחד.

ודבר אחרון וחשוב: ענין הבטיחות! פתרון זה של הבעיה מונע באופן מוחלט כל אפשרות של פגיעת העגלה ו/או הטרקטור בעמודים אשר עליהם מוצבים המיכלים.

3. לנצל את יתרון הגובה אשר למיקום המיכלים ולהנמיך את פני השטח שעל ידם ב-3 מטרים מבלי לפגוע באפשרויות הניקוז. לאחר שיקולים והתייעצויות עם גורמים שונים במשק החלטנו לבחור באלטרנטיבה השלישית כבטובה חולה מכולן וביצענו את העבודה בעזרת המסגרים ורכז הבנין של המשק. בעזרת שופל גורדו פני השטח בצד הנמוך של המיכלים ב-3 מטרים וסודרה דרך חדשה העוברת על יד המיכלים ולא מתחתיהם. הורדנו
