## מסביב למיכון

### בטיחות בעבודה

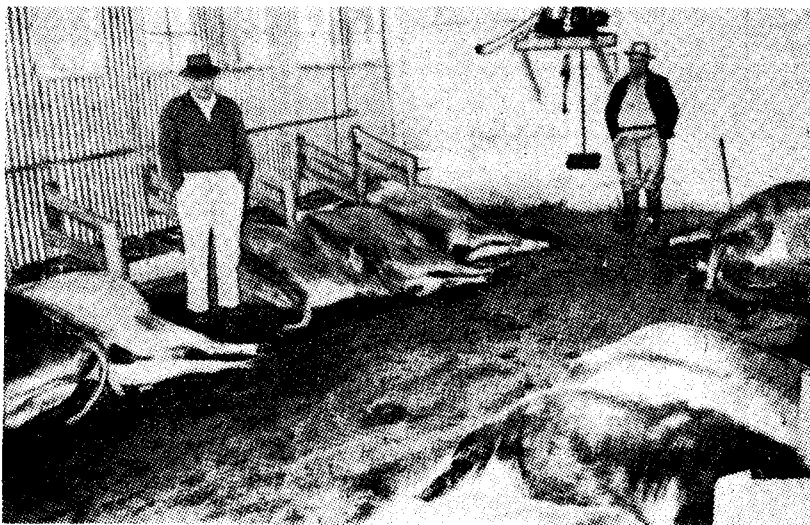
פגרי 12 פרות שנפגעו בבת-אחת ממכת חשמל

בירחון האמריקאי "דיירי-דיג'סט" מחדש מארס ש. ז. מסופר על משק בו נהרגו ממכת חשמל 12 פרות בבת אחת מחמת התחשמלות בניין הרפת, כש-17 פרות היו כלואות בה. התחשמלות הבניין נגרמה עקב ליקוי במפסיק-חשמל ללא הארקה, שהיה מורכב על הקיר. מכל הנאמר לעיל עלינו להסיק מסקנות דלהלן:
