## מעבדת הרנטגן הניידת של "החקלאית" – פיתוח ישראלי מקורי ד"ר אורי ברגיא, קיבוץ צרעה

### מעבדת הרנטגן הניידת

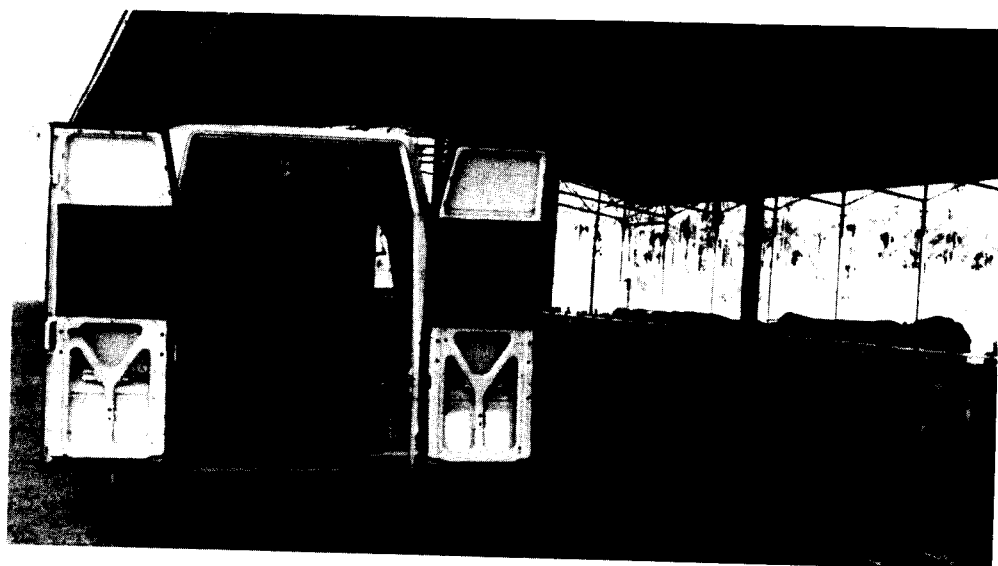
תמונה 1: מעבדת הרנטגן לקראת צילום. ראה הגשר המקופל פנימה והחלונות האטומים ליצירת חדר חושך.

הציוד לקריאת צילומי הרנטגן הוא ארגז תאורה לצילומי רנטגן ומנורות מיוחדות לעיון מיוחד בצילומים. הפיתוח מתבצע בתוך המעבדה בתנאי חשכה מוחלטת, תנאים שנוצרים בעת הסגירה של חלל המעבדה.

בו. לאחר שהורדה מכונת הרנטגן מקפלים את הגשר פנימה, הדלתות נסגרות והמעבדה הופכת לחדר חושך למטרת פיתוח הצילומים. מכונת הרנטגן נוסעת למקום שנבחר לצילומים ושם מתבצעים צילומי הרנטגן, כשהמכונה נעה סביב הבהמה מכיוונים שונים ובוזיות הרצויות.

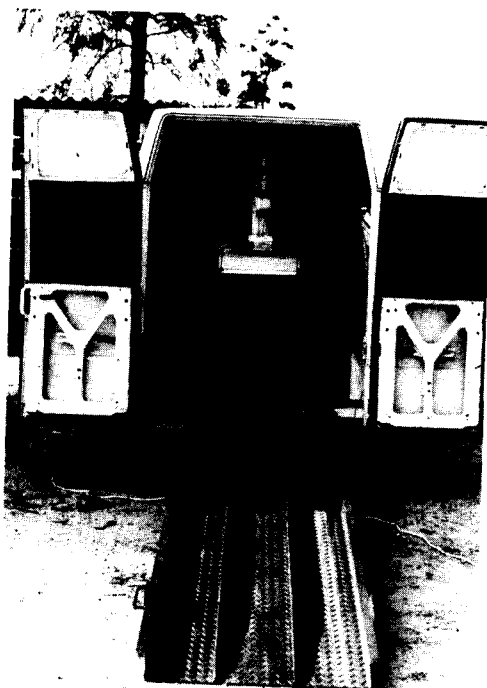
תמונה 2: מעבדת הרנטגן – מבט מאחור. ראה מכונת הרנטגן בתוך המעבדה והגשר הפתוח להורדתה.

כשנבחר המקום לצילום הבהמה – גם הוא משטח ישר – יש להוריד את מכונת הרנטגן מחלל המעבדה. הדבר מתבצע בעזרת גשר אלכסוני המתקפל מהמעבדה החוצה (ראה תמונות). המכונה מסוגלת לרדת ולעלות על הגשר האלכסוני בכח מנוע עצמי שהיא מצוידת

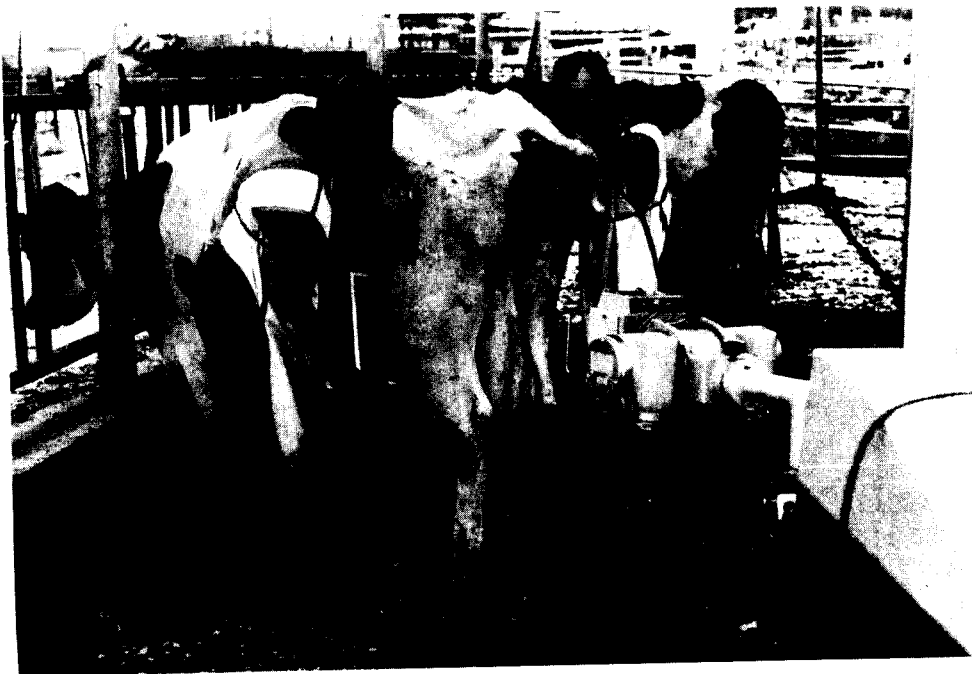
תמונה 3: צילום רנטגן של הברך של פרת חלב בסככה.

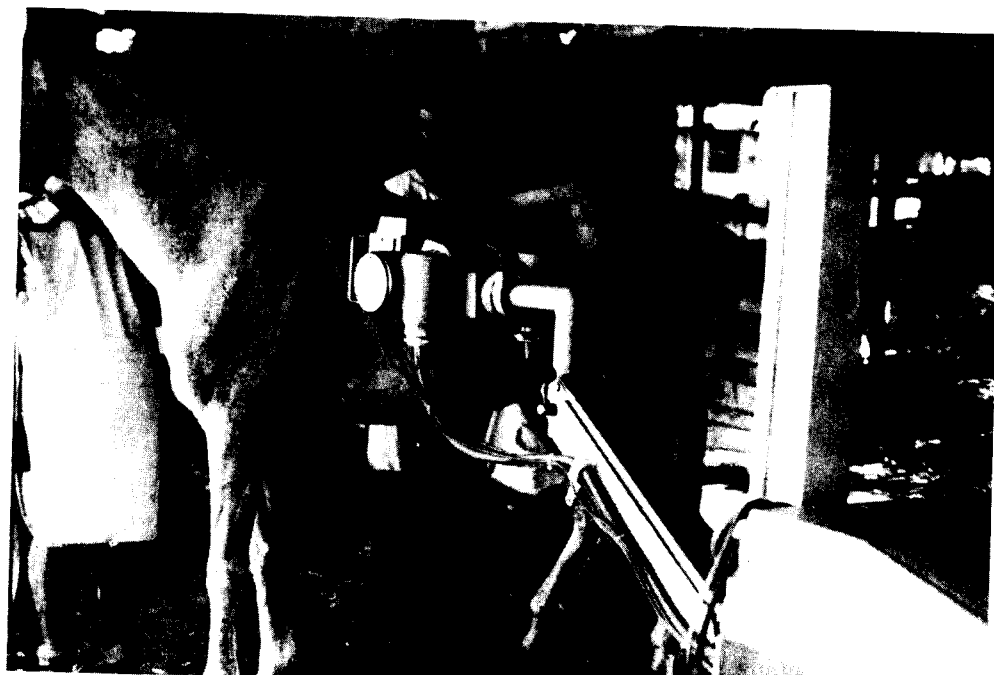
תמונה 4: צילום רנטגן של הריאה בסוסה.

(קונדנסור) ממקור חשמל ביתי רגיל המצוי בכל רפת או אורווה. המכונה מסוגלת לצבור המתח לערכים גבוהים ביותר ולשחררו בבת אחת בעת צילום הרנטגן, בעצמה הדומה לזו של מכונות הרנטגן הקבועות הנמצאות בבתי החולים הוטרונריים בעולם. עוצמת המכונה מאפשרת צילומי בית-החזה וחלקי הבטן השונים, עמוד-שדרה, מתניים ואגן הירכיים של בקר וסוסים.

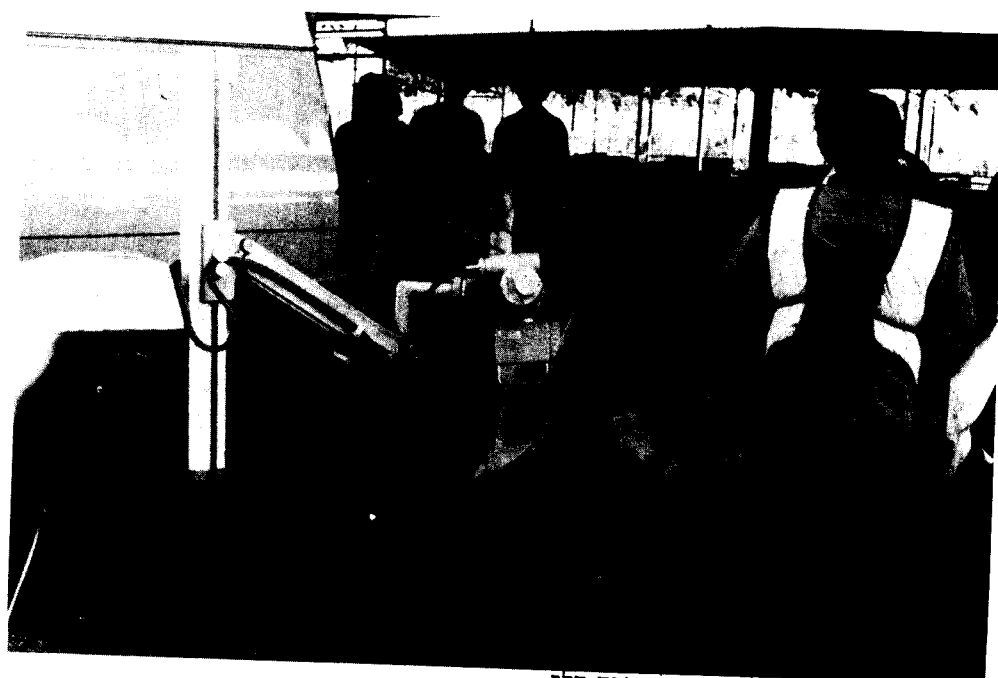
תמונה 5: צילום רנטגן של פרק האגן בפרת חלב.
